Ermittlung eines pigmentierten Beschichtungssystems zur Konservierung historischer Stahlbauten bei Erhalt der Altbeschichtung  
- Am Beispiel eines Dachtragwerkes in Hamburg

Diplomarbeit 2009/2010

Diplomobjekt Dachtragwerk der "Alten Post" in Hamburg (1925)  
Eigentümer Deutsche Telekom AG  
Maße 43 m Länge, 15 m Breite, 8,6 m Höhe (13,5 m Bodenhöhe),  
ca. 720 m<sup>2</sup> Stahlfläche

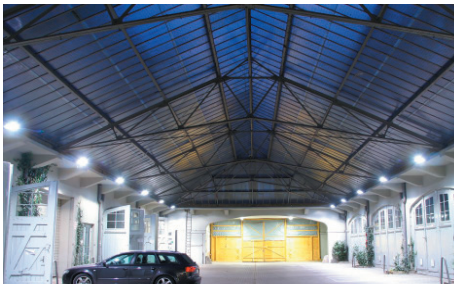
Ansicht des Dachtragwerkes Richtung Norden.

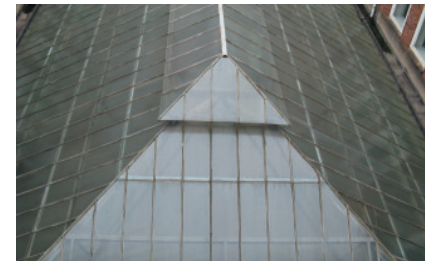
Ansicht des Tragwerkes von oben.

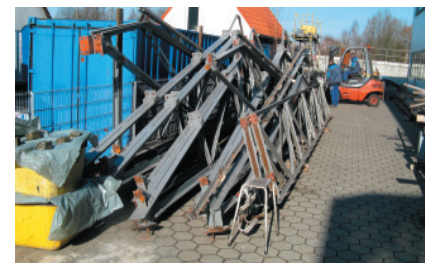
Demontiertes Tragwerk auf dem Außenhof eines Stahlbetriebes, 2008.

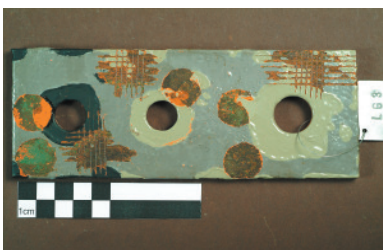
Ausflecksarbeiten im Test: Gitterschnittprüfung und Haftzugfestigkeitsmessung.

Umfangreiche Untersuchungen an einzelnen Konstruktionselementen des Tragwerkes dienten der Ermittlung des Zustands und des historischen Befundes der bestehenden Altbeschichtung. In Anlehnung an DIN-Normen wurde eine Abschätzung der Haftzugfestigkeit und der Dauerhaftigkeit vorgenommen. In einer weiteren Versuchsreihe wurde eine geeignete Methode zur Vorbereitung der Oberfläche für die bevorstehende partielle Konservierung unter bestmöglicher Schonung der historischen Substanz erarbeitet.
